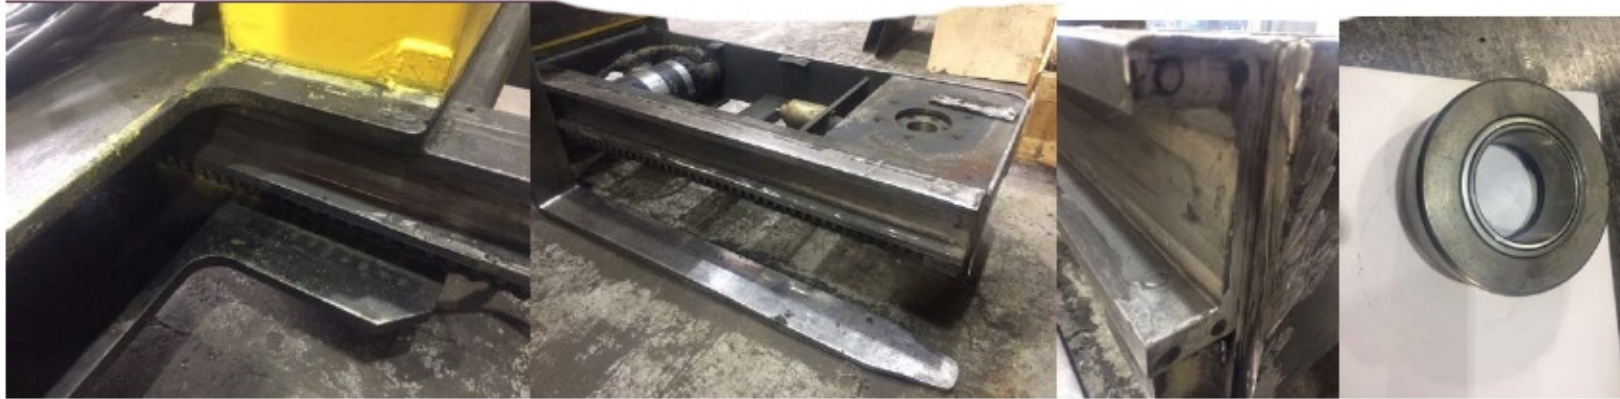
Свободный воздушный зазор на неизношенной части направляющей между установленным подшипником и полкой швеллера составляет не более 0,15мм. На изношенной части зазор доходит до 2мм.

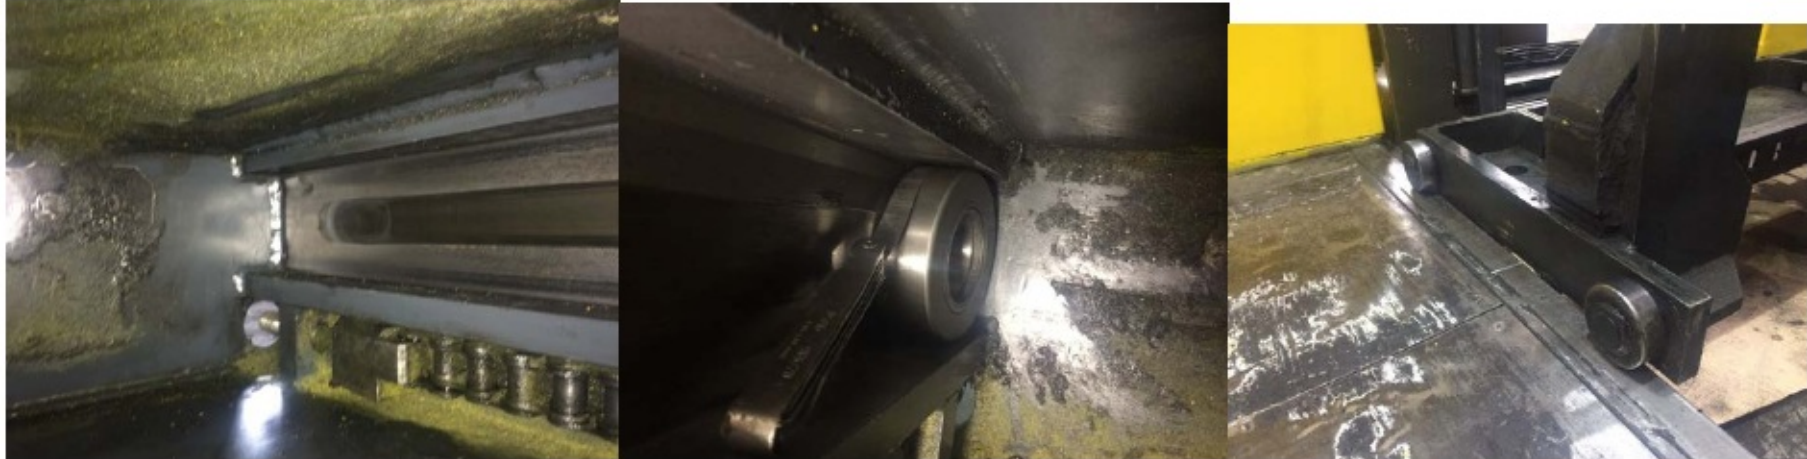
Направляющие с платформой представляют единое целое, толстостенные швеллеры сварены в конструктив опорной рамы, простая отрезка и вваривание новых швеллеров не возможна. Так будет разрушен жёсткий конструктив несущей опорной платформы и при простой сварке будет линейная температурная деформация металла, что поставит под сомнение соблюдение геометрических допусков и зазоров, будет присутствовать кручение, нарушение параллельности, перпендикулярности и диагональных размеров.
