Техническое задание  
Восстановление направляющих  
Каретки выдвижения грузовой мачты.

Проведение ремонта направляющих выдвижной каретки грузовой подъёмной мачты гидравлического погрузчика  
-FIORA-LT25R/2002.-2003года

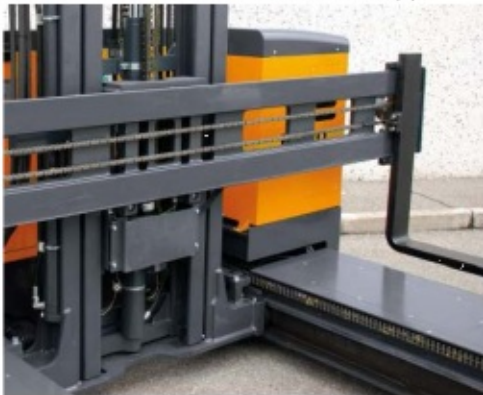
Имеется сильный износ направляющих выраженный в увеличенном зазоре между колёсами каретки(комбинированные подшипники) и направляющим полозом(два толстостенных швеллера ввареных в опорную раму).  
Швеллер 135x50 x стенка 21,2мм x 8мм Материал-Ст09Г2С , длиной 1980мм.Внутренняя поверхность полок выполнена в точный калиброванный размер  $B=91,8^*$  который даёт двигаться комбинированным подшипникам  $D=91,6\text{мм}$  , $d=47\text{мм}$  , $B=30\text{мм}$  двигаться по скользящей без свободных люфтов.
